RECUEIL DES FICHES DE SYNTHESE TERRAIN

Réalisation d'un schéma directeur de mise en valeur et d'accueil du public en mangrove – Fiches terrain

Mai 2021

CONSERVATOIRE DU LITTORAL

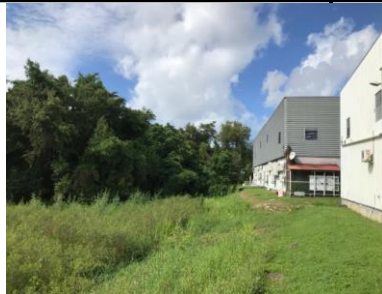
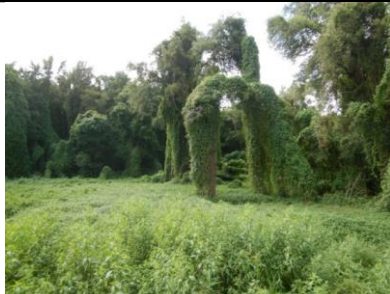
Site	Mangle 2	Station		
Date	25/11/2020	n°1.2

Synthèse écologique : Après avoir traversé une zone de savane sur sol hydromorphe (<i>Ludwigia octovalvis</i> , <i>Commelina diffusa</i>), présence d'une mangrove et arrière mangrove luxuriante à <i>Avicennia germinans</i> dominant avec de grands individus (15m), présence entre autre de <i>Rizophora mangle</i> associés à d'autres espèces: <i>Acrostichum aureum</i> (typique arrière mangrove), <i>Paulinnia pinnata</i> (non spécifique à l'arrière mangrove mais plutôt aux savanes). Riche en avifaune. Le potentiel paysager y est très intéressant. Menacée par les écoulements des eaux douces provenant du bassin versant en amont, la régénération naturelle de la mangrove est limitée voir stoppée par l'invasion de l'Herbe de Guinée et autre EEE lianescente. Présence de grands fromagers, Typha, Cyperus, graminées, odonnates, papillons. Zone de reboisement (mangles médailles) par ONF avec présence de tuteurs mais très enherbée faisant suite à mesures compensatoires (CACEM/CTM).

Synthèse équipements existants : RAS				
Recommandations : Nettoyage urgent des ordures empilées (sachets, bouteilles, plastiques..), surtout au niveau d'un rejet pluvial				
Niveau d'intervention : *Projet de sentier (cf. Atelier des territoires, CACEM et Ville du Lamentin) entre Mangles (1) et Mangles (3), permettrait peut-être de limiter les projets de remblais. *Préservation du site : site sensible car urbanisé, zone à protéger (rôle épurateur), car juxtaposée au projet de la réserve naturelle de Génipa.

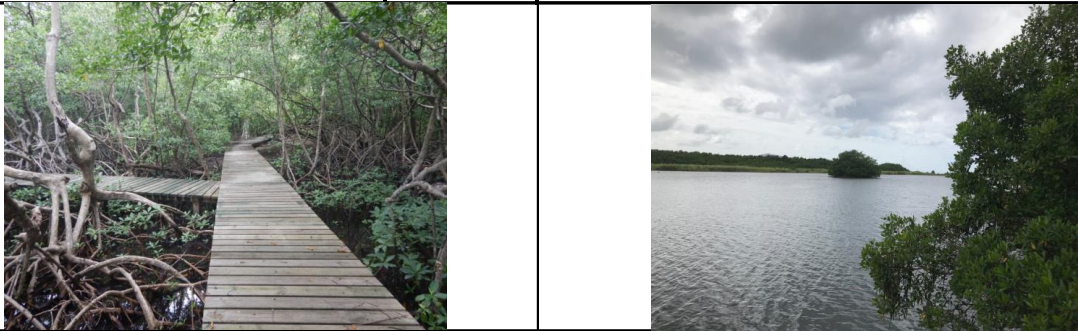
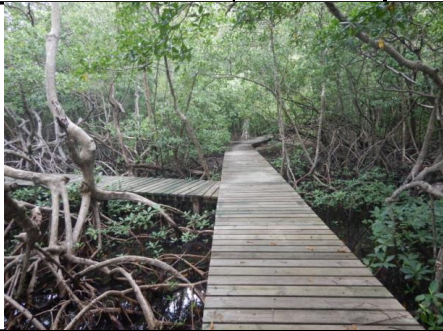
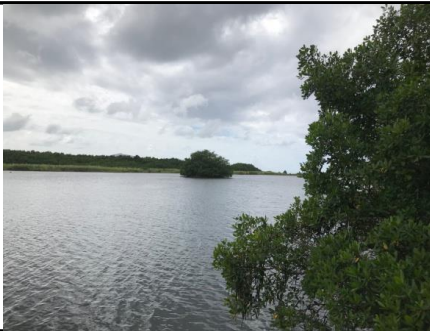
Date	25/11/2020	n°1.4

Synthèse écologique : Mangrove dominée par <i>Rizophora mangle</i> en très bon état. Présence de diversité de crabes : ++ et abondance : ++. Intérêt particulier de ce site : la présence en amont du parcours de santé qui amène à la mangrove, le point de vue sur le bras de mer et enfin le four à chaux.					
Synthèse paysagère : Unité paysagère : Baie de Fort-de-France Séquence paysagère n°2 : De la Pointe des Sables à Pointe Duchaxel Intérêts paysagers : <ul style="list-style-type: none">- valeur d'espace vert en zone suburbaine : parc de loisir et parcours santé.- très belle découverte, par un parcours en platelage, de l'univers étrange des racines échasses de palétuviers rouges.- présence de patrimoine bâti : ruines de hangar à sucre et vestiges de four à chaux.- vue panoramique, depuis le ponton du belvédère, sur le bras de mer avec un tout petit îlot de mangrove et sur la rivière Lézarde canalisée, ponctuée d'abris de chasse. Faiblesses / points de vigilance : <ul style="list-style-type: none">- panneaux et parcours sportif vieillissants ; platelage abîmé.- la route d'accès au Morne Cabri crée une coupure importante dans la mangrove de la Cohé du Lamentin divisant le grand site en deux massifs : la mangrove de l'exutoire de la rivière Longuevilliers au Nord et la mangrove du Morne Cabri au Sud. Sensibilité paysagère : paysage très sensible sous pressions Valeur paysagère : paysage remarquable

Synthèse équipements existants : Un très beau platelage en très mauvais état dont l'accès est actuellement interdit : à réhabiliter pour permettre à nouveau un accès au cœur d'un parcours exceptionnel - Des panneaux de lecture paysage pourraient être installés, un banc en bord de canal serait bienvenu					
Recommandations :					
Niveau d'intervention : *Communication : mise en place de panneau de lecture du paysage pour aider à se situer et à apprendre à lire le paysage. *Gestion : réparation et entretien du platelage pour l'accès à la mangrove et au point de vue. Proposer la mise en place d'un banc au point de vue.

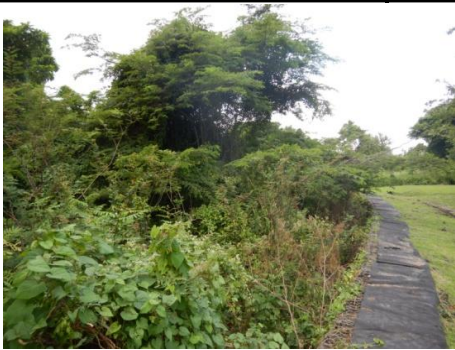
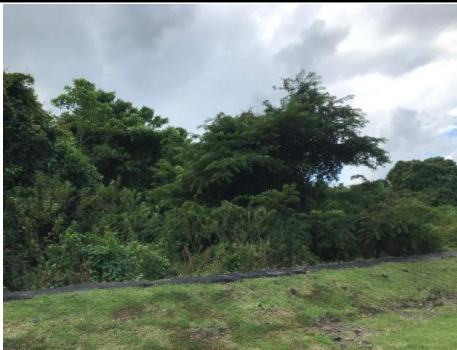
Site	Genipa	Station					
Date	25/11/2020	n°1.7

Synthèse écologique : La lisière observée sur ce site ne semble pas en bon état. Les palétuviers sont envahis par des rudérales et des EEE. L'eau stagne de l'autre côté du merlon.							
Synthèse paysagère : Unité paysagère : Baie de Fort-de-France Séquence paysagère n°2 : De la Pointe Duchaxel à la Poterie Intérêts paysagers : <ul style="list-style-type: none">- paysage d'arrière mangrove (une centaine de mètres) composé de bois, de fourrés, de plantes rudérales et de lianes.- bordure suburbaine du grand massif de mangrove de Génipa compris entre la rivière de la Manche et le canal de Petit Bourg ; il comprend deux amples miroirs de chasse.- paysage culturel élargi à faire connaître avec l'histoire de l'ancienne usine de Petit Bourg (Rhumerie, Sucrierie) ; les rails de chemin de fer ; la création des canaux. Faiblesses / points de vigilance : <ul style="list-style-type: none">- un remblai sépare le super marché du paysage d'arrière mangrove.- dépassement des limites par l'urbanisation : la route N5 aurait dû constituer une limite construite à ne pas dépasser.- absence de transition du massif de mangrove avec le paysage agricole dominé par la canne à sucre. Sensibilité paysagère : paysage très sensible sous pressions Valeur paysagère : paysage d'intérêt local

Synthèse équipements existants : RAS							
Recommandations :							
Niveau d'intervention : Gestion : préservation du rôle écologique. Préservation du site: Site sensible car urbanisé, zone à protéger (rôle épurateur), voir projet de la réserve naturelle de Génipa.

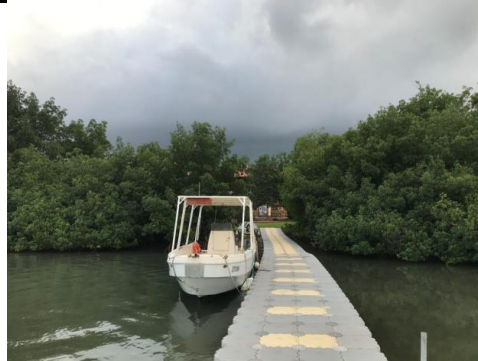
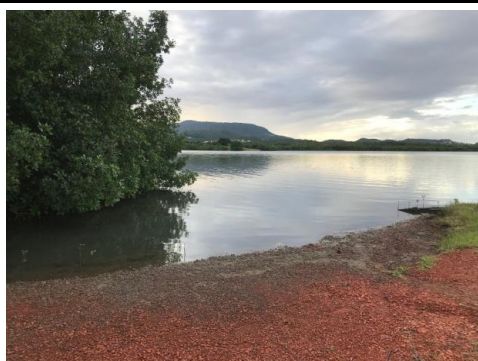
Délégation Outre-mer Antenne Martinique
Site	La poterie	Station					
Date	25/11/2020	n°1.8

Synthèse équipements existants : Panneau à refaire, dégradé - des poubelles sont présentes							
Recommandations :							
Niveau d'intervention : Communication : refaire un panneau à propos de la mangrove et du patrimoine historique du site.

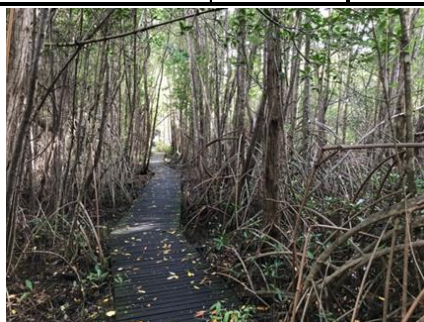
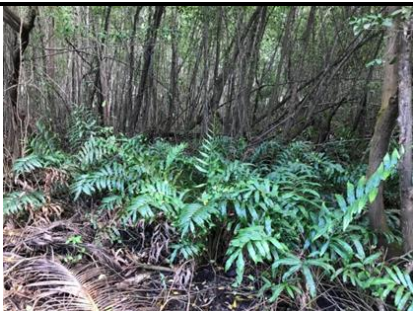
Site	Désert	Station		
Date	04/11/2020	n°2.5

Faiblesses / points de vigilance :				
<ul style="list-style-type: none">- pression d'urbanisation sur les pourtours.- limite construite forte au nord constitué par la route D7 qui sépare la mangrove de la forêt inondable de Veyssières située en amont.				
Sensibilité paysagère : paysage sensible exposé				
Valeur paysagère : paysage d'intérêt local				
Synthèse équipements existants :				
1 parcelle privée en jardin botanique avec Carbet, platelage et panneaux de présentation des espèces et du site - Platelage en mauvais état				
1 platelage privé perpendiculaire à la plage qui donne accès à un hôtel - Arrière mangrove en très bon état sur le terrain privé (environ 326 m de platelage en bon état). Bien aménagé : platier à lamelles fines, au ras de l'eau. Emotion : un effet cathédrale. Rôle écologique : épurateur, contexte hydrologique				
Des équipements ONF sur la plage : carbet ONF, panneaux signalétiques + poubelles (communes) -tables en mauvais état

Recommandations :				
Restauration du mobilier ONF : tables				
Carbet à entretenir				
Platelage privé à entretenir				
Clôture rsidence de tourisme les Cayalines à améliorer				
Niveau d'intervention :				
RAS - entretien du matériel ONF				
Suivre l'évolution du projet privé afin de pouvoir l'intégrer dans la valorisation de l'écosystème si les problèmes administratifs sont résolus

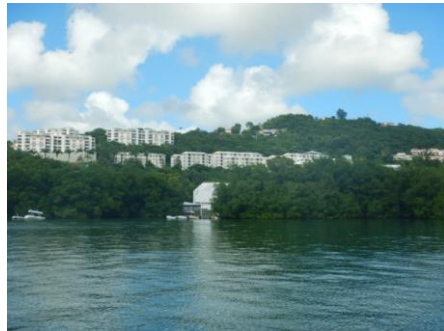
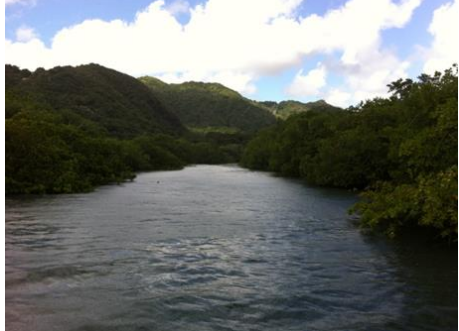
Site	Baie du Marin	Station		
Date	18/11/2020	n°2.9

Faiblesses / points de vigilance :				
<ul style="list-style-type: none">- limite construite dure constituée par la route N5 (remblais).- pollution visuelle (macro-déchets).- mangrove dégradée à l'arrière par destruction directe et pollutions chroniques (ancienne décharge municipale, ateliers mécaniques bateaux, zone d'activités...).- pression foncière de la zone d'activités.- arrière plan paysager peu qualitatif (barres d'immeubles et Leader Price).				
Sensibilité paysagère : paysage sensible très exposé				
Valeur paysagère : paysage d'intérêt local				
Synthèse équipements existants :				
Equipements de la Marina				
Recommandations :				
Niveau d'intervention :				
Potentiel valorisation : fort				
Volonté de préservation écologique : fort				
Requalification aménagements existants : Ecole de la mer à la Pointe Marin - cf projets				
Intérêt particulier : Circuit nautique - canal O'Neill - Vestige de voie ferrée dans la mangrove de fond de baie, départ au niveau du stade des 4 chemins - à valoriser

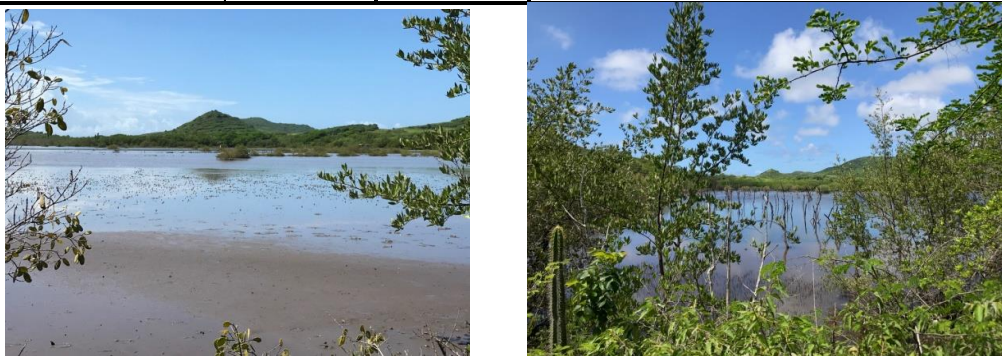
Synthèse équipements existants : Un platelage en voie terrestre dégradé Plage investi par un opérateur écotouristique qui a peint les troncs des cocotiers en rose, construit de grandes tables, des toits, accès individuel restreint - appropriation de l'espace par l'opérateur					
Recommandations : Gérer d'urgence l'appropriation en cours de l'espace naturel par l'opérateur touristique					
Niveau d'intervention :
