RECUEIL DES FICHES DE SYNTHESE TERRAIN

Réalisation d'un schéma directeur de mise en valeur et d'accueil du public en mangrove – Fiches terrain

Mai 2021

CONSERVATOIRE DU LITTORAL

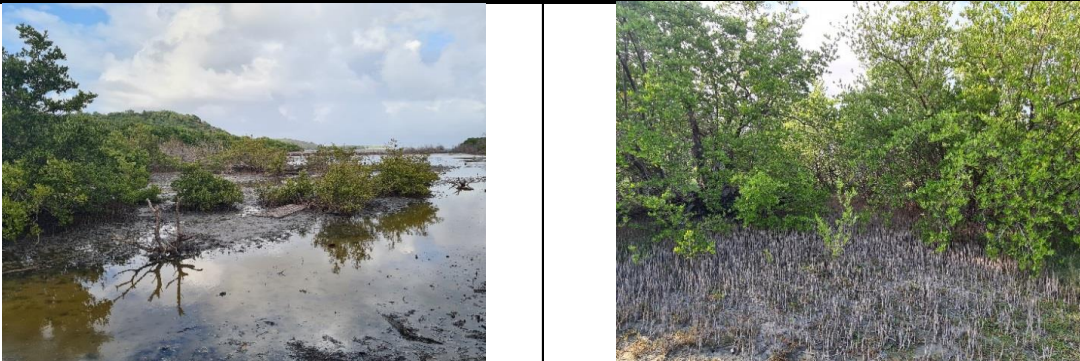
Site	Anse Trabaud	Station

Date	18/11/2020	n°2.16			
Synthèse écologique : Mangroves et milieux connexes (tannes) composés des 4 espèces de palétuviers. Grand intérêt écologique, avifaunistique (nichage, prechage, nourrissage), floristique et carcinologique.					
Synthèse paysagère : Unité paysagère : Presqu'île de Sainte-Anne / Baie du Marin Séquence paysagère n°3 : Du Morne Pétrifications à la Pointe Coton Intérêts paysagers : - site de mangrove d'une grande originalité avec deux visages différents, longé par le sentier de la Trace des Caps. - entre le Morne des Pétrifications et le Morne des Vaches : grand paysage de mangrove à palétuviers noirs et blancs, en arrière du cordon sableux, avec un petit étang au cœur alimenté par un ru. - entre le Morne à Vaches et le Morne de la Pointe Baham : belle mangrove de front de mer à palétuviers rouges ; grand étang bois-sec et plusieurs zones de tannes avec palétuviers clairsemés. Faiblesses / points de vigilance : - forte dynamique paysagère contrariée de la mangrove, entretenue (miroir de chasse), détruite (cyclone) ou qui dépérit, due en partie à des modifications hydrologiques en amont (création d'un étang artificiel qui stocke et ralentit les eaux pluviales) et aux pollutions agricoles. - fréquentation touristique importante. Sensibilité paysagère : paysage sensible exposé Valeur paysagère : paysage remarquable

Synthèse équipements existants : RAS - Trace littorale balisée					
Recommandations :					
Niveau d'intervention : Observation à réaliser - terrain réalisé par la mer

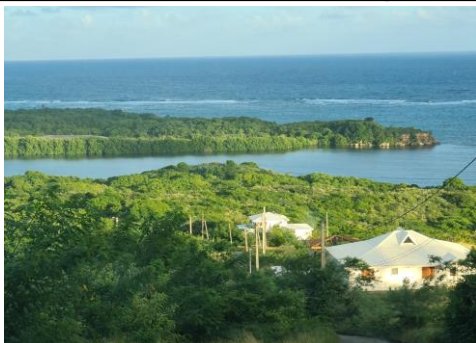
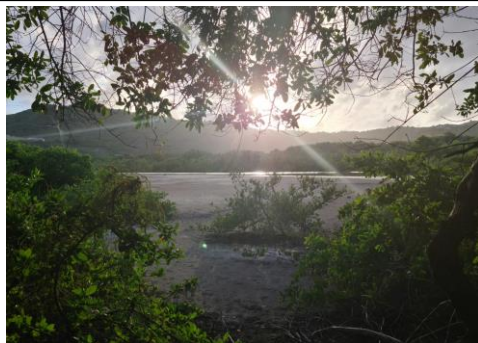
Site	Cap Macré	Station		
Date	26/11/2020	n°2.19

Synthèse écologique :				
Alimenté par la Grande Ravine, le site de Cap Macré longe plusieurs zones de mangrove abritées en fond de baie et milieux connexes (tannes) composées des 4 espèces de palétuviers. Grand intérêt écologique, avifaunistique (nichage, perchage, nourrissage), floristique et carcinologique. Impactée par des échouages de sargasses.				
Synthèse paysagère :				
Unité paysagère : Presqu'île de Sainte-Anne / Baie du Marin				
Séquence paysagère n°1 : Du Cap Ferré au Cap Macré				
Intérêts paysagers :				
<ul style="list-style-type: none">- mangrove dans une petite crique de forme très originale, protégée par le Pointe La Rose et la Pointe Bourgenne.- site qui renvoie une forte image de nature par sa situation de niche au cœur de grands paysages de mornes boisés (Morne Anicette, Haut Morne).- site visible depuis la route communale de Bellevue et le sentier littoral de la Trace des Caps.

Faiblesses / points de vigilance :				
<ul style="list-style-type: none">- présence d'habitat diffus le long du chemin communal de Bellevue en augmentation.				
Sensibilité paysagère : paysage sensible				
Valeur paysagère : paysage remarquable				
Synthèse équipements existants :				
Sentier littoral balisé, panneau ONF, tables de pique nique en FDL sur la plage, poubelles				
Recommandations :				
Niveau d'intervention :				
RAS - le sentier littoral permet de traverser l'écosystème impacté par les sargasses en fond de baie, puis de longer la zone d'arrière mangrove en bord de route

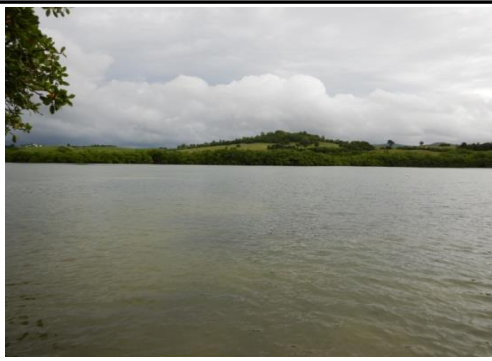
Baie de Ceron	Station		
Date	26/11/2020 n°2.20

Synthèse écologique : Accès par la Mer. Alimentée par la ravine Fond Manoel, la baie intérieure abrite une grande étendue de mangrove à cheval entre les deux communes du Diamant et de Sainte Luce. Associée aux milieux connexes (vasières, tannes), la présence d' avifaune est importante (nichage, nourrissage, perchage). La présence de la décharge en amont peut être source de pollutions. Des analyses d'eau et de sédiments sont à prévoir.			
Synthèse paysagère : Unité paysagère : Côte Caraïbe Sud Séquence paysagère n°3 : De Pointe du Marigot à Trois Rivières Intérêts paysagers : - petite anse protégée avec côte très découpée frangée de mangrove ; site peu fréquenté et assez intimiste. - les couleurs de turquoise et de vert-eau de la mer (fonds blancs / herbiers) associées aux verts francs de la mangrove. - mangrove qui se développe sur des îlets, notamment des îlets avec des oiseaux nicheurs. Présence de l'îlet Céron, remarquable par sa richesse écologique. - arrière plan paysager de qualité : vue sur les paysages de canne (contraste de couleurs). Faiblesses / points de vigilance : - présence encore visible de la décharge de Céron fermée, en arrière plan (végétalisation en cours). Sensibilité paysagère : paysage hyper-sensible surtout pour l'îlet Céron Valeur paysagère : paysage exceptionnel

Synthèse équipements existants : RAS - accès par la mer			
Synthèse - Recommandations : Baie intérieure bordée de mangrove ; les palétuviers ont une couleur claire et sont de petites tailles, une zone de tanne est présente. Des secteurs présentent en bord de mer des palétuviers morts. La baie est belle avec un îlot de mangrove centrale sur un îlet mais elle se situe en contrebas de l'ancienne zone de décharge ; une étude sur la qualité de l'eau devrait être réalisée en amont de toute pensée d'aménagement			
Niveau d'intervention : RAS - accès par la mer Qualité de l'eau et sédiment à vérifier

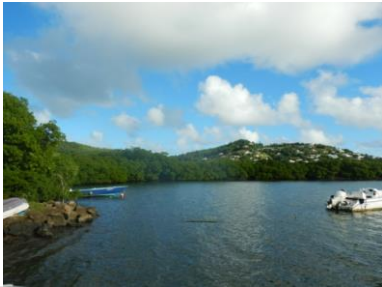
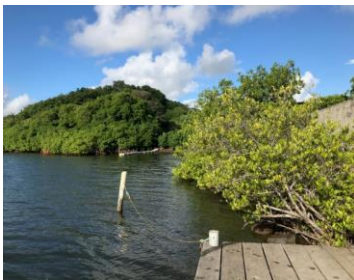
Site	Pointe Melon	Station		
Date	28/10/2020	n°3.1

Synthèse écologique : La mangrove de Pointe Melon n'est pas accessible à pied. Le chemin privé de "la Réunion" bordé de quelques habitations au fond. La mangrove observable depuis la terre laisse apercevoir un front de <i>R. mangle</i> à priori en bon état.				
Synthèse paysagère : Unité paysagère : Havre du Robert Séquence paysagère n°1 : De la Pointe Melon à la Pointe Lynch Intérêts paysagers : - belle frange de mangrove littorale, ceinture verte d'une grande qualité esthétique pour la baie des Requins. - paysage quotidien des habitants de Pointe Lynch, vues plongeantes sur ce paysage. - ouverture visuelle sur le Havre du Robert. Faiblesses / points de vigilance : - en arrière plan, vue sur l'urbanisation de la Pointe Savane. - à l'entrée du site, remblais peu qualitatifs et bâtiment désaffecté renvoyant une image négative. Sensibilité paysagère : paysage sensible Valeur paysagère : paysage d'intérêt local

Synthèse équipements existants : RAS				
Recommandations :				
Niveau d'intervention : *Recalification du site, de l'entrée du parking, abattre bâtiment *Ne constitue pas un site prioritaire au niveau du territoire entier *Requalification lourde pour peu d'intérêt

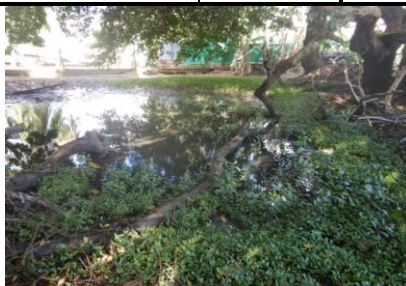
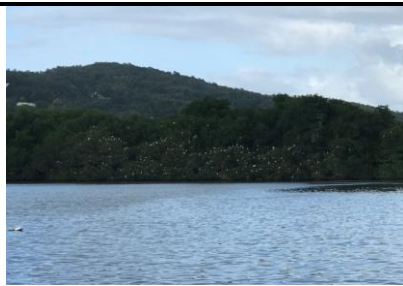
Site	Trou Terre			Station
Date	28/10/2020			n°3.2

Synthèse écologique :				
<p>Mangrove structurellement intéressante car elle caractérise des arrières mangroves : dominée par de hauts et très vieux palétuviers noirs (<i>A. germinans</i>) (ex: individus atteignant 160 cm de diamètre). Présence aussi de palétuviers blancs (<i>L. racemosa</i>). Présence de régénération naturelle : bon signe quand à sa dynamique fonctionnelle. Autre cortège floristique de lisière telles sur amandier, noni, accacia.</p> <p>Le sol est très bioturbé par la présence de nombreux crabes de terre.</p> <p>Site très impacté par les macrodéchets (verre, électroménager, container ..) qui pressurisent fort le milieu. Intérêt majeur : présence de deux individus très vieux de <i>L. Racemosa</i> (230 et 260 cm de diamètre), véritable vestige du passé</p>				
Synthèse paysagère :

Unité paysagère : Havre du Robert				
Séquence paysagère n°2 : De la Pointe Lynch à Courbaril				
Intérêts paysagers :				
<ul style="list-style-type: none">- mangrove urbaine qui constitue un espace de nature en ville de belle qualité, avec un regroupement d'oiseaux facilement observable.- mangrove visible du front de mer du bourg du Robert et facilement accessible depuis un équipement sportif du quartier Pointe Lynch.- motifs paysagers remarquables : beaux palétuviers noirs et deux très vieux palétuviers blancs.				
Faiblesses / points de vigilance :				
<ul style="list-style-type: none">- pollution visuelle forte, les abords de la mangrove sont un lieu de décharge important.- habitat spontané avec accès individuel dans la mangrove.- déforestation des abords par les habitants pour faire des jardins créoles.				
Sensibilité paysagère : paysage très sensible				
Valeur paysagère : paysage remarquable

Synthèse équipements existants :				
RAS				
Recommandations :				
Evaluer les potentialités de valorisation de la petite zone de mangrove (<i>R. Mangle</i>) située sur la Pointe Lynch au regard de la proximité de la Pointe Fort et du club nautique.				
Niveau d'intervention :				
<ul style="list-style-type: none">* Nettoyer et sécuriser le site (notamment en retirant un maximum de verre)* Valoriser : communication, sensibilisation* Lieux favorable à l'accueil de scolaires (si sécurisés vis-à-vis des déchets)* Patrimoine botanique : les 2 doyens des palétuviers blancs de Martinique.* Gestion: entretien régulier à prévoir. implication du club de foot ?* Equipements à prévoir: mobilier (banc), poubelles

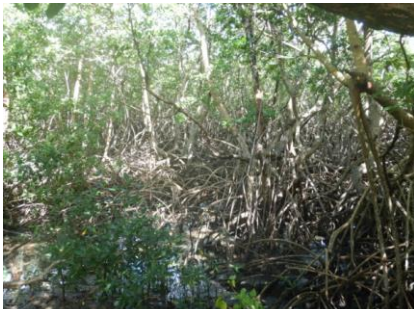
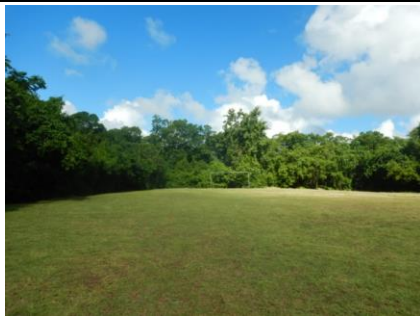
Site	Marlet 1		
Date	28/10/2020		
	n°3.3

Synthèse écologique :			
<p>Composée de <i>R. Mangle</i>, <i>A. germinans</i> et <i>L. racemosa</i>. Très bon état général.</p> <p>Zone de mangrove non accessible par la terre car : soit située derrière un terrain de foot donnant directement sur le racines échasses de <i>R. mangle</i> , soit sur un quai de réparation et de charge, soit le long d'un chemin de chasse (panneau indiquant "réserve de chasse" et fermée par une chaîne)</p>			
Synthèse paysagère :			
<p>Unité paysagère : Havre du Robert</p> <p>Séquence paysagère n°3 : De la marina du Robert à la Pointe Royale</p> <p>Intérêts paysagers :</p> <ul style="list-style-type: none">- deux sites de mangroves avec des visages différents (suburbain et rural) dans petites criques très protégées.- paysage remarquable (site 2, mangrove de la Reynoird) entouré de pâturages, en liaison directe avec un petit étang artificiel à vocation pastorale.- présence sensible de nombreux oiseaux sédentaires ou migrateurs. <p>Faiblesses / points de vigilance :</p> <ul style="list-style-type: none">- zone portuaire avec pollution visuelle due aux macro-déchets (site 1, mangrove côté marina).- pression d'urbanisation avec franges urbaines peu qualifiantes (site 1, mangrove côté marina). <p>Sensibilité paysagère : paysage sensible</p> <p>Valeur paysagère : paysage remarquable</p>

Synthèse équipements existants :			
RAS			
Recommandations :			
RAS			
Niveau d'intervention :			
<p>Pas de valorisation.</p> <p>Pas d'intervention.</p> <p>RAS</p>

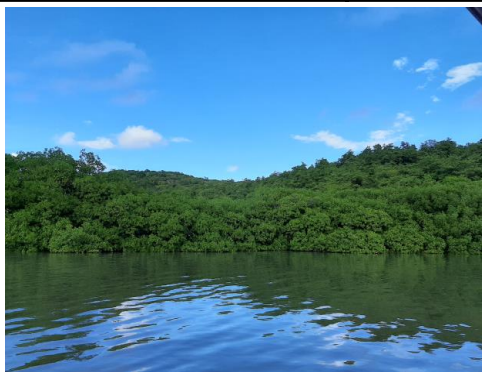
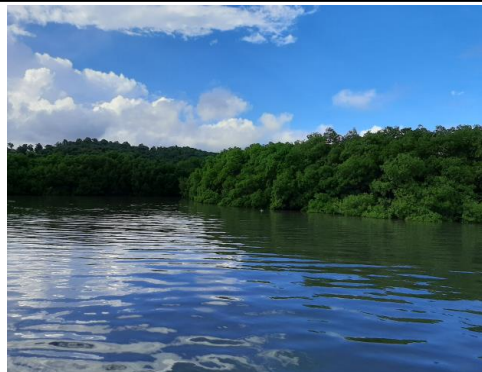
Site	Hyacinthe	Station		
Date	28/10/2020	n°3.5		
<div>

</div>				
Synthèse écologique : (Observée uniquement par la mer depuis la bateau). Mangrove de fond baie, composée essentiellement de <i>Rizophora mangle</i> en front de mer. Bon état apparent avec houppier fourni et touffu et bien vert.				
Synthèse paysagère : Unité paysagère : Havre du Robert Séquence paysagère n° 4 : De la Pointe Royale à la Pointe La Rose Intérêts paysagers : <ul style="list-style-type: none">- frange de mangrove entourant une petite crique et soulignant élégamment le littoral sud, très découpé, de la baie du Robert.- zone de tanne à l'embouchure de la ravine qui l'alimente, paysage ouvert intéressant. Faiblesses / points de vigilance : <ul style="list-style-type: none">- présence de plaisance, pontons privés dans la mangrove.- mitage du paysage, visuellement impacté par deux pointes urbanisées (périurbanisation). Sensibilité paysagère : paysage sensible Valeur paysagère : paysage d'intérêt local

Synthèse équipements existants : RAS				
Recommandations :				
Niveau d'intervention : RAS.

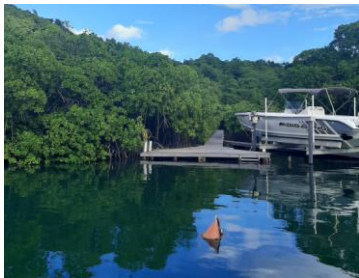
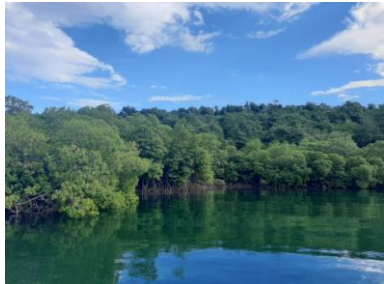
ZONE 3 ATLANTIQUE	Le Robert	Fiche de Synthèse	<div><div>NATURE & DEVELOPPEMENT</div><div>creocan</div><div>ADUAM</div><div>Conservatoire du littoral</div></div>	
Site	Saint Pée			Station
Date	28/10/2020			n°3.6

PHOTOS				
Synthèse écologique : (Observée uniquement par la mer depuis la bateau). Trois zones de mangroves de fond baie, composées essentiellement de <i>Rizophora mangle</i> en front de mer. Bon état apparent avec houppier fourni et touffu et bien vert. Présence avifaune (limicoles, aigrettes). De nombreux pontons privatifs morcellent l'écosystème et son source de gènes sonores et potentiellement de pollutions moteurs. Présence d'un barrage à Sargasse.				
Synthèse paysagère : Unité paysagère : Havre du Robert Séquence paysagère n°4 : De la Pointe Royale à la Pointe La Rose Intérêts paysagers : <ul style="list-style-type: none">- frange de mangrove bordant une petite baie ayant deux visages, un côté naturel/agricole, un côté urbanisé.- côté îlet Madame, la mangrove est en continuité visuelle avec un paysage forestier offrant une forte impression de nature.- côté Pointe du Sable Blanc, de mangrove forme de petits ilots signalant l'embouchure des ravines. Faiblesses / points de vigilance : <ul style="list-style-type: none">- présence de plaisance, pontons privés dans la mangrove.- mitage du paysage de la Pointe du Sable Blanc à l'Ouest, impact visuel fort. Sensibilité paysagère : paysage sensible Valeur paysagère : paysage d'intérêt local

Synthèse équipements existants : RAS				
Recommandations : Limiter le morcellement et les pollutions par construction de platelages et marina privées				
Niveau d'intervention : Communication : zone paisible est beauté paysagère. Site à indiquer sur le cheminement en bateau. Cf: potentialité de mise en place d'un découverte de l'ecosytème en PMT. Secteur recommandé par les prestataires ecotouristiques.

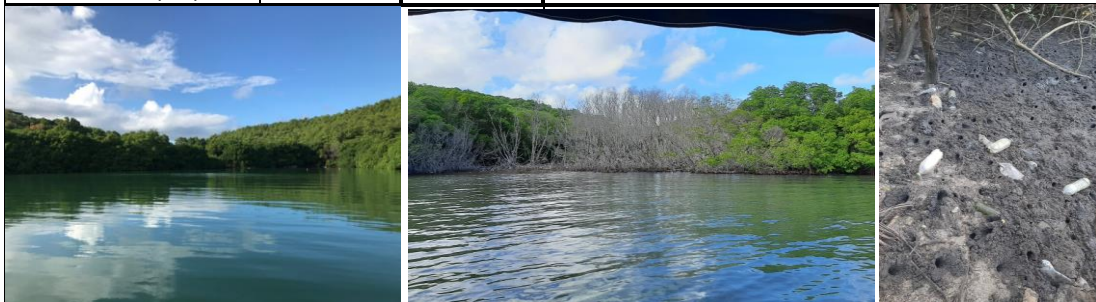
Site	Pointe La Rose	Station		
Date	04/11/2020	n°3.7

Synthèse écologique :				
(Observée par la mer depuis la bateau et à terre). Mangrove de fond baie, composée essentiellement de <i>Rizophora mangle</i> en front de mer. Etat Bon à moyen par endroit et mauvais à mort dans d'autres endroits. Cause probable : impact des sargasses. A terre, très pressurisée par le présence de macrodéchets en tout genre, parfois très incrustés dans le sédiment.				
Synthèse paysagère :				
Unité paysagère : Côte Atlantique Sud-Est				
Séquence paysagère n° 1 : De la Pointe La Rose à la Pointe Thalémont				
Intérêts paysagers :				
<ul style="list-style-type: none">- très belle frange de mangrove entourant une petite crique refermée ayant la forme d'un cœur.- véritable chambre de verdure au relief doux offrant une ambiance calme et une sensation de sérénité.- petit joyau de nature prolongée par une forêt mésophile de grande qualité.

Faiblesses / points de vigilance :				
<ul style="list-style-type: none">- pression d'urbanisation proche, mitage du paysage sur la pointe la Rose par l'habitat individuel.- quelques pontons privés et un garage à bateau ayant un impact visuel fort.				
Sensibilité paysagère : paysage sensible				
Valeur paysagère : paysage remarquable				
Synthèse équipements existants :				
RAS				
Recommandations :				
Nettoyage important				
Niveau d'intervention :				
RAS

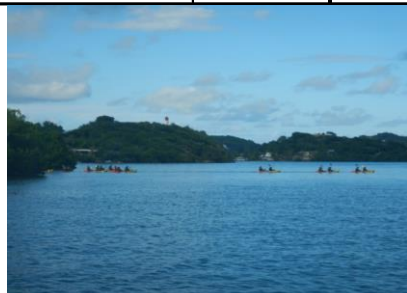
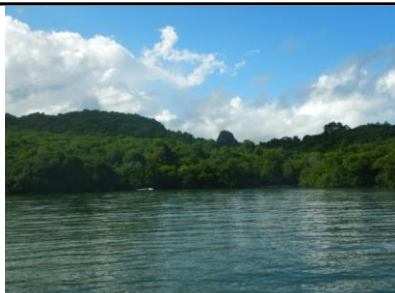
Site	Mansarde Ransé	Station		
Date	30/11/2020	n°3.8		
<div>

</div>				
Synthèse écologique : (Observée uniquement par la mer depuis la bateau). Mangrove de fond baie, composée essentiellement de <i>Rizophora mangle</i> en front de mer. Bon état apparent avec houppier fourni et touffu et bien vert. Présence avifaunes (limicoles, aigrettes).				
Synthèse paysagère : Unité paysagère : Côte Atlantique Sud-Est Séquence paysagère n° 1 : De la Pointe La Rose à la Pointe Thalémont Intérêts paysagers : <ul style="list-style-type: none">- plusieurs îlots de mangroves à l’embouchure des cours d’eau d’une petite baie, offrant des visages très différentes.- image de naturel verdoyante pour les mangroves de fond de baie entourées de belles et riches forêts sèches.- un arrière plan de qualité avec des mornes boisés aux formes triangulaires très reconnaissables. Faiblesses / points de vigilance : <ul style="list-style-type: none">- mitage du paysage au niveau de Pointe la Rose, Mansarde Rancée et quartier de Thalémont ; la mangrove se retrouve en situation suburbaine. L’habitat étagé dans la pente est bien visible.- pollution visuelle forte par endroits (détritus et micro-déchets marins).- une partie de la mangrove est en train de mourir et pose question à proximité de la pointe urbanisée de la Rose. Sensibilité paysagère : paysage sensible Valeur paysagère : paysage d’intérêt local

Synthèse équipements existants : RAS				
Recommandations :				
Niveau d'intervention : RAS

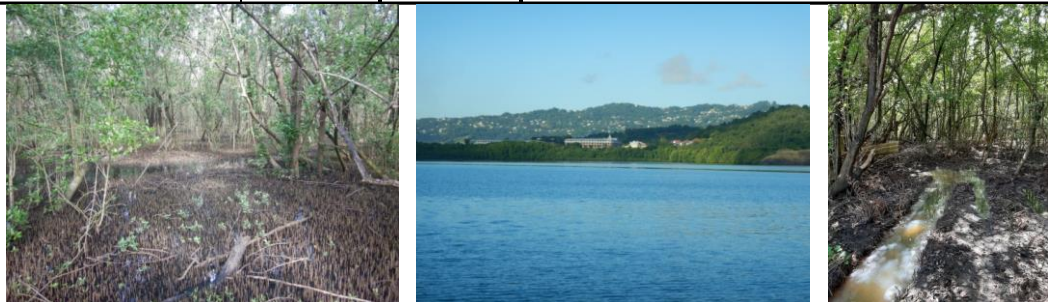
Site	Le Môle		
Date	30/11/2020		
	Station n°3.8

Synthèse écologique :			
Cette mangrove est principalement composée d' <i>Avicennia germinans</i> . Sa particularité est qu'elle est déconnectée du littoral et des influences marines. Située le long du Canal du François, elle est soumise à plusieurs pressions : macrodéchets, manque de circulation d'eau, receptacle de pollution, accueil en lisière de dépôts de sédiments provenant du dragage de la rivière. Pourtant cette zone classée ZHIEP n°2250 du Stade de la Jetée constitue la station la plus importante de poisson gale de la Martinique. Le poisson gale (<i>Anablepsoides cryptocallus</i>) est l'unique espèce endémique de poisson d'eau douce de Martinique, classé sur la Liste Rouge UICN depuis 2021.			
Synthèse paysagère :			
Unité paysagère : Côte Atlantique Sud-Est			
Séquence paysagère n°2 : De la Pointe Thalémont à la Pointe Camphre

Intérêts paysagers :			
<ul style="list-style-type: none">- belle poche de mangrove au bord du canal du François ayant une forte valeur d'espace de nature en milieu urbain (cœur historique et écoles proches).- paysage avec une très grande esthétique offerte par le graphisme des sous bois de palétuviers noirs.			
Faiblesses / points de vigilance :			
<ul style="list-style-type: none">- mangrove isolée et désolidarisée de celle en situation de front de mer.- les abords de ce cœur de nature sont peu valorisés (canal et bords de route).- impact visuel fort de la cité du Môle depuis la mer.- pollution visuelle importante (décharge et macro-déchets) au nord-ouest du site.- au sud grand miroir de chasse, entre les deux bras d'eau, créé en déboisant la mangrove.			
Sensibilité paysagère : paysage très sensible			
Valeur paysagère : paysage d'intérêt local			
Synthèse équipements existants :			
RAS			
Recommandations :

<ul style="list-style-type: none">*Nettoyage macrodéchets à prévoir*Curage et dépôts sediment à revoir*Entretien berge à revoir			
Niveau d'intervention :			
<ul style="list-style-type: none">* Niveau d'intervention: valorisation (n°3)* Revoir la problématique dépôt de curage* Valoriser: randonné, circuit jusque Mer, ballade fluviale (pédalo, kayak, bateau électrique): <i>Petite Venise</i>* Restauration circulation hydrologique pour reconnecté la mangrove au milieu marin.

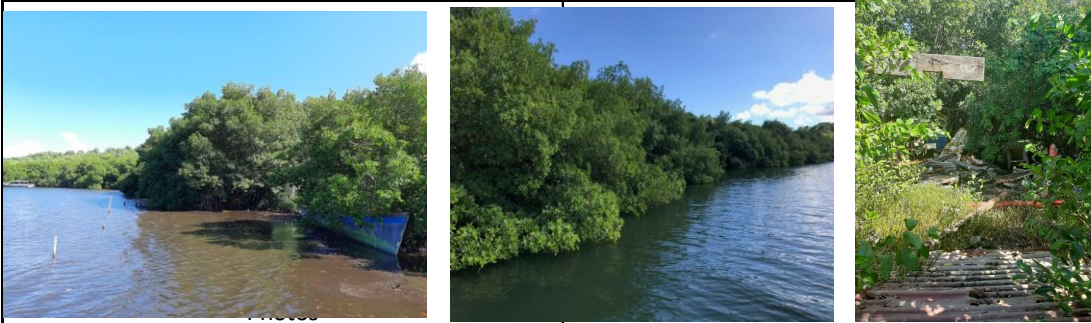
Site Presqu'île	Station		
Date 28/10/2020	n°3.10

Synthèse écologique : (Observée par la mer et par la terre). Mangrove de fond baie, composée essentiellement de <i>Rizophora mangle</i> en front de mer et de <i>Laguncularia racemosa</i> . Bon état apparent avec houppier fourni et touffu et bien vert. Présence observée de kayalie, limicolee, aigrettee neigeuse. Eau turbide à marron : sargasse décomposée. odeur forte. Cimetière de yole, et beaucoup de macrodéchets.			
Synthèse paysagère : Unité paysagère : Côte Atlantique Sud-Est Séquence paysagère n°2 : De la Pointe Thalémont à la Pointe Camphre Intérêts paysagers : <ul style="list-style-type: none">- mangrove colonisant une petite baie profonde ayant deux visages différents : paysage naturel côté Pointe Renée, paysage urbanisée côté Pointe Bateau.- baie très intimiste où on se sent proche du paysage des palétuviers rouges.- la mangrove crée un cadre de vie très intéressant, c'est le jardin visuel des habitants de la Presqu'île. Faiblesses / points de vigilance : <ul style="list-style-type: none">- pression d'urbanisation en fond de baie.- épaves de yoles abandonnées dans les palétuviers. Sensibilité paysagère : paysage sensible Valeur paysagère : paysage d'intérêt local

Synthèse équipements existants : RAS			
Recommandations :			
Niveau d'intervention : <ul style="list-style-type: none">* Niveau d'intervention RAS* Préconisation: gros nettoyage* Intérêt par la mer

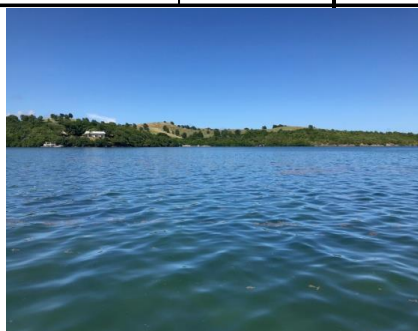
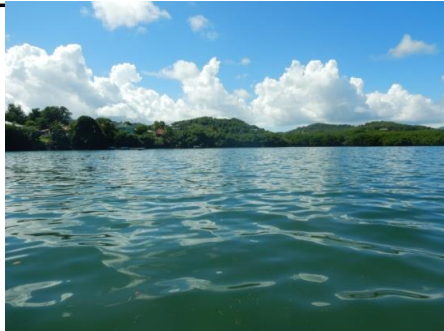
Site	Frégate	Station		
Date	30/11/2020	n°3.11

Synthèse écologique : (Observée uniquement par la mer depuis la bateau). Mangrove de fond baie, composée essentiellement de <i>Rizophora mangle</i> en front de mer et de quelques <i>Laguncularia racemosa</i> . Bon état apparent avec houppier fourni et touffu et bien vert.				
Synthèse paysagère : Unité paysagère : Côte Atlantique Sud-Est Séquence paysagère n°3 : De la Pointe Camphre à la Pointe Cerisier Intérêts paysagers : <ul style="list-style-type: none">- mangrove à l’embouchure de la rivière Beauregard, s’ouvrant sur une large baie entourée d’îlets, qui s’inscrit dans un paysage fortement contrasté de versants urbanisés d’un côté (Frégate) et agricoles de l’autre (Monnerot).- mangrove est mise en valeur par le très beau cadre paysager du morne Monnerot au relief très doux, avec ses pâturages piquetés d’arbres isolés et de la baie entourée d’îlets.- mangrove constituant un corridor écologique en continuité avec la forêt marécageuse saumâtre de la rivière de Beauregard. Faiblesses / points de vigilance : <ul style="list-style-type: none">- impact visuel important de l’urbanisation diffuse de Frégate et au-delà du quartier Dostaly. Sensibilité paysagère : paysage sensible Valeur paysagère : paysage d’intérêt local

Synthèse équipements existants : RAS				
Recommandations :				
Niveau d'intervention : RAS

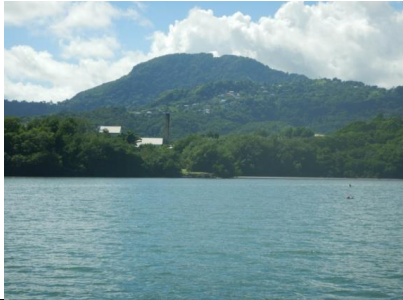
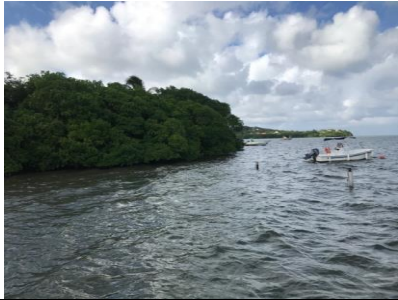
Site	Baie du Simon	Station		
Date	30/11/2020	n°3.12

Synthèse écologique : (Observée uniquement par la mer depuis la bateau). Mangrove de fond baie située à l'exutoire de la Rivière du Simon (4,7 km). Composée essentiellement de <i>Rizophora mangle</i> en front de mer, elle est en bon état le long de l'exutoire: houppier fourni et touffu et bien vert. en revanche, en partie Ouest de la Baie, la mangrove est en mauvais état avec des patch de mangrove parfois morte à 70 %.				
Synthèse paysagère : Unité paysagère : Côte Atlantique Sud-Est Séquence paysagère n°3 : De la Pointe Camphre à la Pointe Cerisier Intérêts paysagers : <ul style="list-style-type: none"> - beau paysage de mangrove à l'aboutissement de la petite plaine agricole du Simon. - présence d'un tanne au débouché de la rivière du Simon, paysage ouvert permettant d'apprécier sa belle ripisylve. - en arrière plan vue sur la cheminée de la Distillerie et plus loin la silhouette de la montagne du Vauclin. Faiblesses / points de vigilance : <ul style="list-style-type: none"> - impact visuel de l'habitat diffus et pression d'urbanisation de la Pointe Cerisier avec de nombreux pontons. - déforestation de la mangrove près de la distillerie du Simon pour créer un miroir de chasse. Sensibilité paysagère : paysage sensible Valeur paysagère : paysage d'intérêt local

Synthèse équipements existants : RAS				
Recommandations :				
Niveau d'intervention : RAS

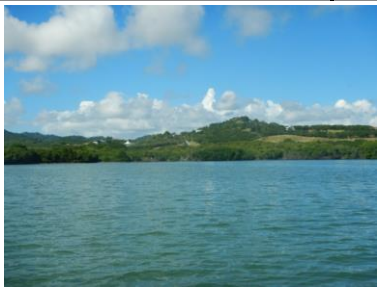
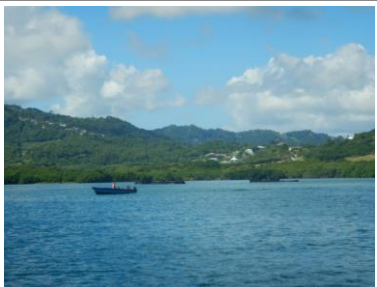
Site Sans Soucis	Station		
Date 30/11/2020	n°3.13

Synthèse écologique : (Observée uniquement par la mer depuis la bateau). Mangrove et milieux connexes (tanne). Situation dans une baie urbanisée. Mangrove de fond baie située à l'exutoire de la Rivière Grand Case (2 km). Composée essentiellement de <i>Rizophora mangle</i> en front de mer, elle présente 5 espèces (<i>Avicennia germinans</i> et <i>A. schaueriana</i> , <i>Laguncularia</i> , <i>Rhizophora</i> , <i>Bontia daphnoides</i>). Présence d'oiseaux patrimoniaux: Paruline jaune et Chevalier grivelé. En bon état le long de l'exutoire: houppier fourni et touffu et bien vert, elle est en revanche en mauvais état avec des patch de mangrove parfois morte à 70 % en partie Ouest de la Baie. Expansion urbaine forte. Etat général moyen. Pratique de la pêche et loisirs avec canoë/kayak.

Synthèse paysagère : Unité paysagère : Côte Atlantique Sud-Est Séquence paysagère n°4 : De la Pointe Cerisier à la Pointe du Vauclin Intérêts paysagers : <ul style="list-style-type: none">- belle mangrove de fond de baie à l'aboutissement de la petite plaine agricole de Sans-Souci.- mangrove constituant un corridor écologique avec les riches ripisylves des rivières de Grande Case et Fond Marguerite.- depuis la mer, la silhouette du Morne Dunoyer domine. Faiblesses / points de vigilance : <ul style="list-style-type: none">- impact visuel important des pointes urbanisées de Pointe Chaudières et Pointe de Sans-Souci qui encadrent la baie. Sensibilité paysagère : paysage sensible Valeur paysagère : paysage d'intérêt local			
Synthèse équipements existants : RAS			
Recommandations :			
Niveau d'intervention : Accès par la terre difficile. Préservation écologique, protection.

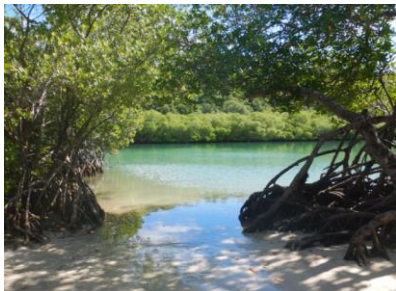
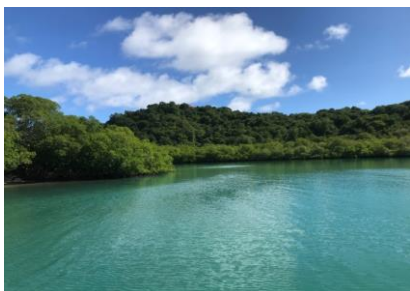
Site	Trou Cochon	Station		
Date	30/11/2020	n°3.14

Synthèse écologique :				
<p>Mangrove qui se niche au fond des baies de Cul De Sac Petite Grenade, la plus grande partie se situant à l'exutoire de la Riviere Petite Grenade. Composé de <i>Rizophora mangle</i>, <i>Avicennia germinans</i>, <i>Laguncularia racemosa</i> et <i>Conocarpus erectus</i>. Zone de refuge avifaune, nurserie de poissons, crustacés et mollusques très important, présence d'épibiontes. de plus en plus fréquenté générant pollution sonore (moteur, scooter de mer et musique) et pollutions autres : crème solaire, rejets bateaux potentiels. Accessible à pied par la Boucle du Vauclin.</p>				
Synthèse paysagère :				
<p>Unité paysagère : Côte Atlantique Sud-Est</p> <p>Séquence paysagère n°4 : De la Pointe Cerisier à la Pointe du Vauclin</p> <p>Intérêts paysagers :</p> <ul style="list-style-type: none">- très belle mangrove au fond d'une petite baie très étirée constituant un trou à cyclone et fermée par l'îlet Petite Grenade constituant une double porte.- impression d'être dans un joyau de nature sauvage, protégé par l'écrin de verdure des mornes boisés alentour.- paysage très esthétique et très lumineux rendu par la couleur de l'eau et des fonds blancs. <p>Faiblesses / points de vigilance :</p> <ul style="list-style-type: none">- forte fréquentation, paysage exposé aux micro-déchets liés au tourisme. <p>Sensibilité paysagère : paysage sensible</p> <p>Valeur paysagère : paysage exceptionnel</p>

Synthèse équipements existants :				
<p>Chemin de randonnée ONF et panneau d'information</p>				
Recommandations :				
<p>Contrôle de police maritime en week-end afin de gérer l'usage et la vitesse dans la zone.</p>				
Niveau d'intervention :				
<p>Deux niveaux d'intervention possible :</p> <ul style="list-style-type: none">* Gestion : mise en place de mouillages écologiques permettant de gerer la fréquentation* ou Préservation écologique : mise en place d'une règlementation contraignante : Réserve, APB, interdiction de mouillage..

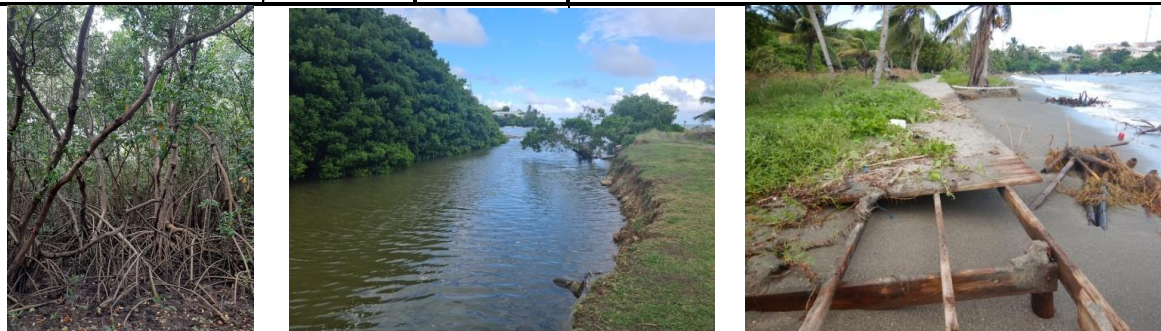
Site Baie Du Vauclin	Station		
Date 30/11/2020	n°3.15

Synthèse écologique :			
<p>Située sur la rive gauche de l'exutoire de la Rivière du Vauclin, cette mangrove est composée essentiellement de <i>Rizophora mangle</i> et <i>A. Germinans</i> pour la partie forestière. Plus en amont se trouve une zone saumâtre ouverte avec vasière et tanne. Coté mer la mangrove est longée par un cordon sableux où poussent des espèces de bord de plage (raisiniers, patates bord de mer).</p>			
Synthèse paysagère :			
<p>Unité paysagère : Côte Atlantique Sud-Est</p> <p>Séquence paysagère n°5 : De la Pointe du Vauclin à la Pointe Théogène</p> <p>Intérêts paysagers :</p> <ul style="list-style-type: none">- petite mangrove suburbaine entre le bourg du Vauclin et le quartier de Château Paille avec une valeur forte d'espace de nature en ville le long d'un cheminement très fréquenté.- sa position à l'arrière du cordon littoral sableux lui donne un aspect secret.- forte complicité avec la rivière du Vauclin bordée de palétuviers rouges.- en arrière plan vue remarquable sur la montagne du Vauclin, symbole fort depuis la mer. <p>Faiblesses / points de vigilance :</p> <ul style="list-style-type: none">- pollution visuelle forte avec des macro-déchets.- mangrove squattée par des cabanes en matériaux de récupération.- platelage en bordure abimé. <p>Sensibilité paysagère : paysage sensible</p> <p>Valeur paysagère : paysage d'intérêt local</p>

Synthèse équipements existants :			
<p>Platelage et pont de liaison interquartiers à restaurer</p>			
Recommandations :			
Niveau d'intervention :

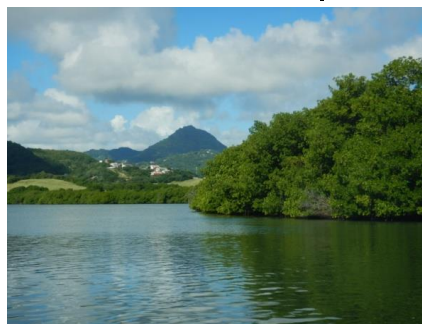
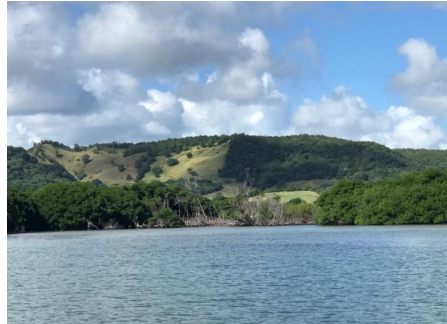
Site	Massy Massy	Station		
Date	04/11/2020	n°3.16

Synthèse écologique : (Observée par la mer). Mangrove installée sur le pourtout d'une petit baie très fermée, composée essentiellement de <i>Rizophora mangle</i> en front de mer et de <i>Laguncularia racemosa</i> . Paisible et privilégié pour role de nurserie et nourrissage. Etat moyen car plusieurs patch de mangrove mort (cause sargasse probable).				
Synthèse paysagère : Unité paysagère : Côte Atlantique Sud-Est Séquence paysagère n°6 : De la Pointe Théogène à Macabou Intérêts paysagers : <ul style="list-style-type: none">- beau cordon de mangrove entourant de façon continue la baie de Massy-Massy, resserrée et protégée par la Pointe Athanase et qui semble s'enfoncer profondément dans les terres.- grande qualité paysagère de la baie : paysage agricole de prairies claires et dénudées qui forment des puits de lumière mettant en scène la mangrove littorale.- présence très originale, à l'arrière, d'un paysage agricole drainé en forme de cercle avec des rayons de haies de palétuviers. Faiblesses / points de vigilance : aucun Sensibilité paysagère : paysage sensible Valeur paysagère : paysage emblématique

Synthèse équipements existants : RAS				
Recommandations :				
Niveau d'intervention : RAS
